**Una mirada a la accesibilidad en el sector de la costanera entre el Paseo de los Aromas y el Molino San José, como espacio público en Encarnación.**

***A look at accessibility in the waterfront area between Paseo de los Aromas and Molino San José, as a public space in Encarnación.***

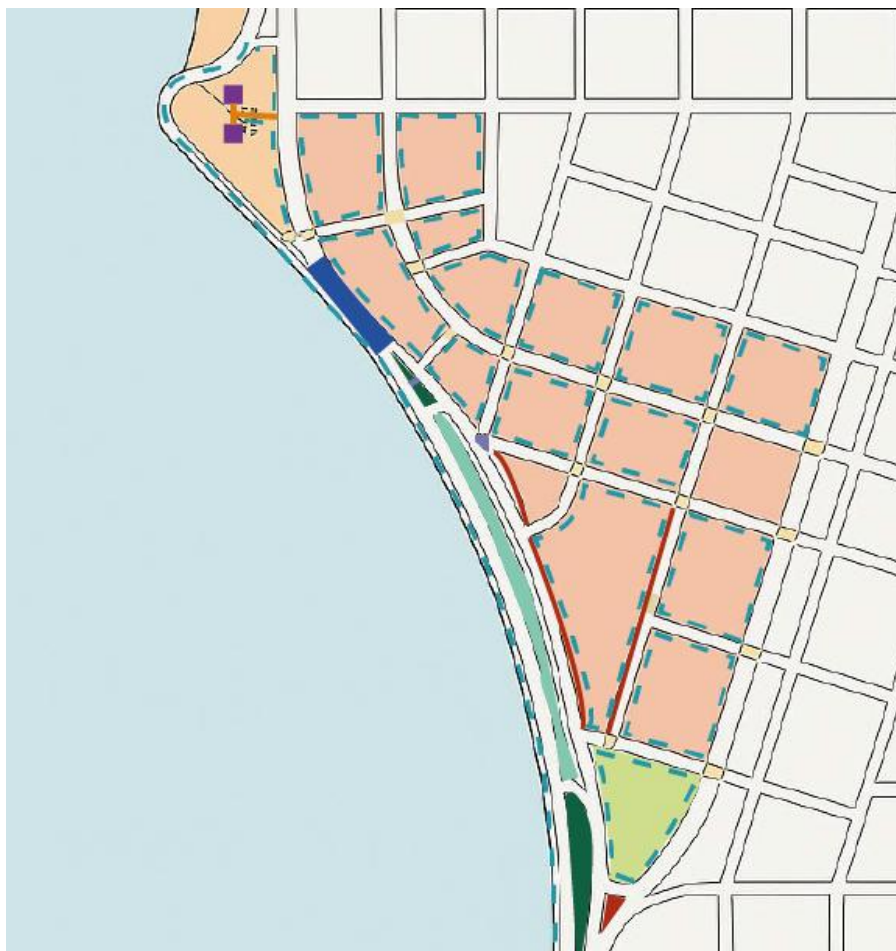
Figura 3: Mapa diagnóstico zona en estudio.

■ Zona azul: corresponde a los estacionamientos, donde se observa una ausencia total de espacios reservados e inclusivos. Las dimensiones no responden a las normativas de accesibilidad, lo que impide el uso adecuado por parte de personas con movilidad reducida.

■ Zona verde oscura: identificada como bulevares, presenta grandes extensiones sin rampas ni diseño pensado para peatones. No existen cruces accesibles ni continuidad en los recorridos, generando barreras físicas significativas.

Zona celeste: representa bulevares con rampas mal diseñadas, de dimensión muy corta y sin pendiente adecuada, lo que las vuelve inoperantes o peligrosas para el tránsito peatonal inclusivo.

Zona crema: abarca manzanas que no cumplen con las normativas de accesibilidad. Las rampas existentes son incorrectas o inexistentes, sin cumplir con las pendientes, anchos y terminaciones exigidas por la INTN y reglamentaciones nacionales.

Trazos de puntos celestes: indican ausencia de líneas podotáctiles, necesarias para la orientación y seguridad de personas con discapacidad visual, lo que evidencia una falta de señalización táctil en todo el recorrido.

Cuadrados amarillos: corresponden a cruces peatonales no señalizados, sin demarcaciones visibles ni dispositivos de alerta, lo que aumenta el riesgo para peatones y especialmente para personas con discapacidad visual o motriz.

Línea roja: marca sectores con largas distancias sin rampas ni continuidad en los recorridos accesibles. En estas áreas no se garantiza una conectividad peatonal universal, dejando aislados varios puntos de acceso.

Zona verde clara (Paseo de los Aromas): se identifica falta de señalética inclusiva e informativa, lo que limita la orientación, la comprensión espacial y el uso equitativo del espacio público.

Triángulo rojo: señala un sector totalmente inaccesible, donde existe un intento de rampa mal ejecutado y peligroso, con pendiente excesiva y sin barandas de protección, lo que representa un riesgo para la seguridad de los usuarios.

El mapa general permite evidenciar con claridad las principales deficiencias de accesibilidad presentes en el entorno urbano de la Costanera San José, abarcando tanto el sector costero como las manzanas interiores, bulevares, cruces peatonales y zonas de estacionamiento. A pesar de su valor paisajístico y del esfuerzo por generar un espacio de recreación pública, el área analizada no cumple con las condiciones mínimas de accesibilidad universal establecidas por las normativas nacionales e internacionales.

Las manzanas no cuentan con guías podotáctiles direccionales ni zonas de advertencia táctil, incumpliendo lo dispuesto por la Norma INTN NP 37 044 09 – Accesibilidad al medio físico, que exige pavimentos perceptibles táctil y visualmente en recorridos públicos. La ausencia de estos elementos impide la orientación autónoma de las personas con discapacidad visual, contradiciendo además el

Asimismo, se identifican rampas aisladas en determinados sectores del área costera, cuya ejecución no responde a los criterios técnicos exigidos por la INTN NP 37 042 08 – Circulaciones peatonales accesibles. La mayoría presenta pendientes excesivas, bordes irregulares, ausencia de superficies antideslizantes y falta de alineación con las franjas de cruce peatonal. En algunos casos, las rampas carecen de desembarque nivelado o terminan directamente sobre el césped, lo que imposibilita su uso efectivo. Esta situación revela que la accesibilidad fue abordada de manera superficial, sin la aplicación integral de los principios del diseño universal.

El plano también muestra bulevares y tramos de vereda con grandes distancias sin rampas, lo cual interrumpe la continuidad de los itinerarios accesibles y limita la conexión entre ambos márgenes de la vía pública. Estos espacios, que deberían funcionar como ejes de integración urbana, terminan actuando como barreras físicas lineales. Dicha condición contradice lo establecido en la Ley N° 4934/13 sobre Accesibilidad al Medio Físico, que obliga a garantizar trayectos públicos continuos, seguros y sin obstáculos.

Otro aspecto crítico representado en el mapa corresponde a los estacionamientos públicos y privados, los cuales no cumplen con las medidas reglamentarias ni con la señalización exigida para plazas reservadas, según la Ley N° 4720/12 y la Norma INTN NP 37 041 08 – Mobiliario urbano accesible. En varios sectores, los vehículos invaden áreas peatonales, bloqueando recorridos y generando condiciones de riesgo. La falta de rampas de conexión, de señalización vertical y de demarcación horizontal convierte a estos espacios en zonas peligrosas y excluyentes.

En síntesis, el mapa evidencia que la Costanera San José dispone únicamente de rampas aisladas que no cumplen su función, mientras el resto del entorno carece de infraestructura accesible integral. No existen guías táctiles, señalización inclusiva, mobiliario adaptado ni control de pendientes. El resultado

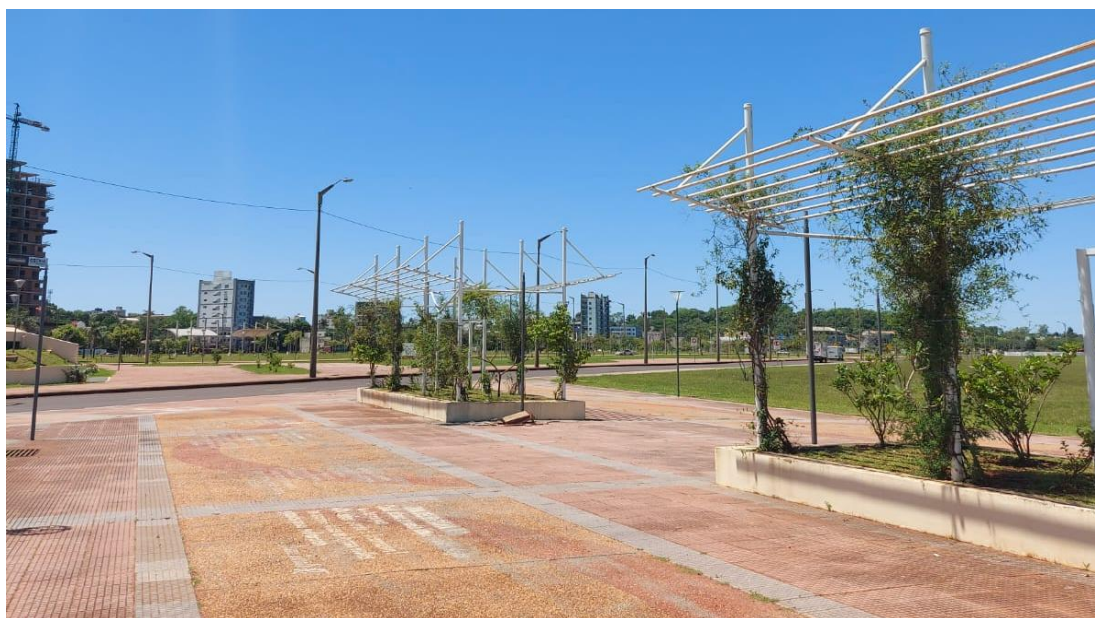
*Figura 4. Paseo de los Aromas.*

Situación actual: En los recorridos peatonales no se identifican guías táctiles de piso que orienten a personas con discapacidad visual.

Conclusión: Incumple los parámetros de orientación sensorial mínima para personas ciegas o con baja visión.

Situación actual: No existen carteles o señalizaciones accesibles en Braille, alto relieve o pictogramas normalizados.

Conclusión: La ausencia de señalética accesible limita la orientación y autonomía de las personas.

Situación actual: Los pisos presentan variaciones de textura sin diferenciación táctil ni cromática perceptible. Algunos sectores son resbaladizos o con desniveles.

Conclusión: El pavimento no cumple con las condiciones de seguridad y accesibilidad exigidas.

Situación actual: Existen áreas amplias que podrían adaptarse a usos inclusivos, pero carecen de mobiliario accesible (bancos, apoyabrazos, mesas adaptadas).

Conclusión: El potencial espacial no se acompaña de equipamientos inclusivos.
