**Diagnóstico de la accesibilidad y movilidad en el sector costanera:**

**Barrio La Paz - Ruta 6, Encarnación.**

*Accessibility and mobility diagnosis in the coastal sector:*

*La Paz Neighborhood - Route 6, Encarnación.*

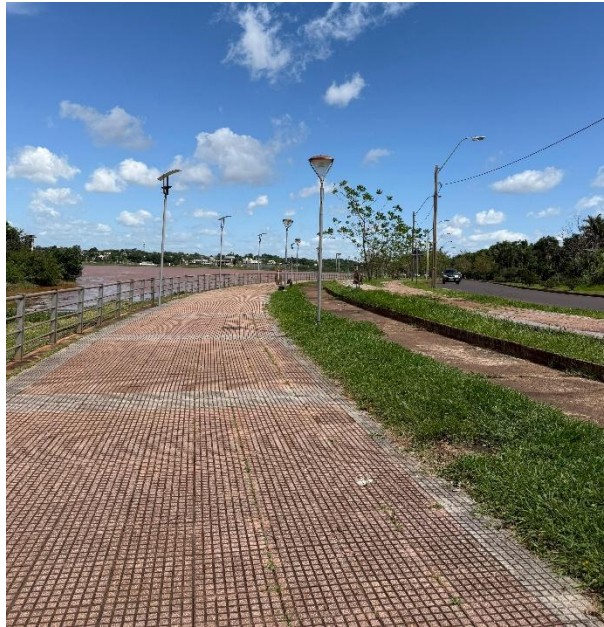
- **Accesibilidad universal:** el área carece casi por completo de infraestructura adaptada para personas con discapacidad. No existen rampas en cordones de vereda, ni sendas peatonales con franja podotáctil. Las aceras son irregulares o muy angostas, con bordillos elevados y obstáculos (árboles sin remates accesibles, kioscos sin espacio para silla de ruedas). Este diseño no cumple la legislación nacional de accesibilidad.

- **Accesibilidad universal:** se infringen directamente la *Ley 4.934/2013 de Accesibilidad al Medio Físico* y las Normas del CTN 45 del INTN. La legislación paraguaya obliga a que espacios de uso público permitan el acceso autónomo de personas con discapacidad. El Cuerpo Técnico Normalizador CTN 45 define criterios detallados (anchura mínima de veredas, pendientes de rampas, señalización táctica, etc.) que el sector no cumple. La ausencia de rampas, pasamanos y pasos táctiles lo convierte en un entorno hostil. (*Norma Paraguaya 45 001 10, 2020*)

*Imagen 1: Ausencia de guías podó táctiles en las veredas de Avenida Costanera. Nota: Imagen de Elaboración Propia.*

- **Implementar accesibilidad universal:** proceder a construir rampas en todas las intersecciones (con pendientes y ancho adecuados según NP 45 001 10). Instalar pavimento podotáctiles en cruces y estaciones de parada de transporte público. Asegurar que aceras, paradas y edificios públicos cumplan con la Norma Paraguaya CTN 45 y lineamientos de la ONU.

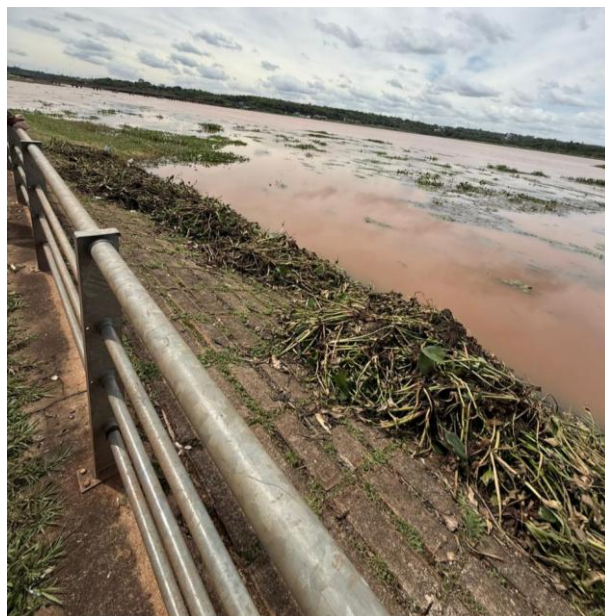
- **Estado del agua:** las aguas residuales y pluviales circulan sin tratar. No hay estaciones de bombeo ni plantas de tratamiento; el agua fluvial cercana suele estar sucia y contaminada. No existen filtros ni reposo de sedimentos en los arroyos adyacentes, afectando la calidad ambiental del ecosistema ribereño.

- **Calidad del agua:** el estado del agua cercana sugiere contaminación por efluentes no tratados. La *Ley 3239/2007 de Aguas* establece estándares para proteger cursos y sistemas de agua. El sector no cuenta con filtrado ni sistemas de retención, por lo que el arroyo o zanja

*Imagen 2: contaminación ambiental en el lago, a causa de sedimentos y residuos sin control. Nota: Imagen de Elaboración Propia.*

- **Mejorar calidad del agua:** implementar estaciones de bombeo con tratamiento para aguas lluvias y residuales. Filtrar corrientes de agua en puntos clave antes de su descarga. Coordinar con entes sanitarios la vigilancia de la calidad del agua superficial, alineándose con la Ley de Aguas 3239/2007.

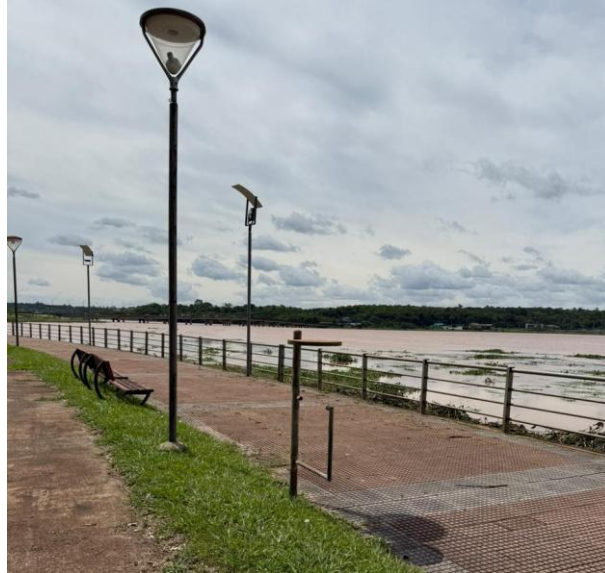
*Imagen 3: Deterioro de los contenedores de basura, la corrosión o degradación de los materiales por falta de mantenimiento. Nota: Imagen de elaboración propia*

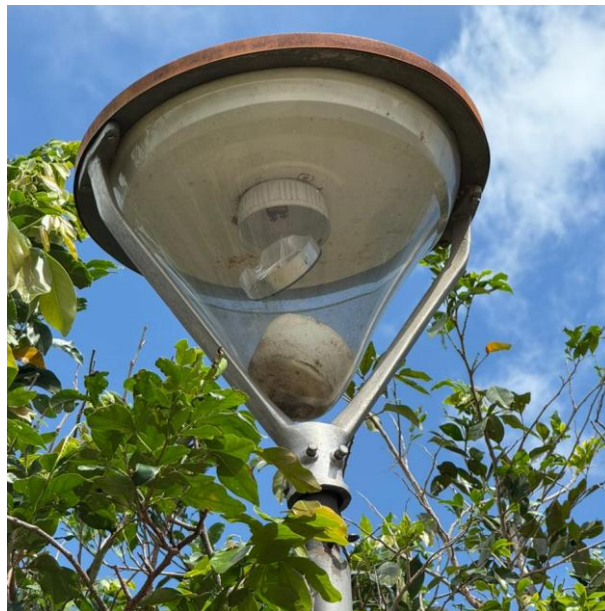
- **Iluminación pública:** aproximadamente el 70% del alumbrado vial no funciona (ya sea faroles sin foco o averiados). Esto deja calles y plazas a oscuras gran parte de la noche, reduciendo la seguridad ciudadana y la visibilidad peatonal.

- **Infraestructura urbana:** la falta de iluminación adecuada deteriora la seguridad vial y peatonal. Normas internacionales recomiendan alumbrado público continuo para áreas urbanas habitadas, pues mejora la visibilidad y reduce el riesgo de accidentes o delitos. En el ámbito local, el *Plan Encarnación+ 2030* enfatiza la conectividad y seguridad en la vía pública; sin embargo, la realidad del sector contrasta con esos objetivos (*Gobierno Municipal, 2023*). El mobiliario urbano en mal estado indica carencia de política de repuestos y materiales adecuados (los bancos deberían ser metálicos o de hormigón según normativas de durabilidad).

*Imagen 3: Falta de iluminación adecuada deteriora la seguridad vial y peatonal. Nota: Imagen de elaboración propia*

- **Mejorar la iluminación pública:** reponer y mantener al menos el 100% de las luminarias en funcionamiento, priorizando cruces peatonales y zonas de riesgo. Instalar tecnologías eficientes (LED) y control remoto para optimizar el consumo energético y la cobertura lumínica.
- **Renovar el mobiliario urbano:** reemplazar bancos y mesas deteriorados por modelos accesibles y resistentes (por ejemplo, metálicos con respaldo y apoyabrazos). Colocar nuevos módulos en plazas y aceras, siguiendo pautas de accesibilidad (altura y espacio libre frontal para silla de ruedas).

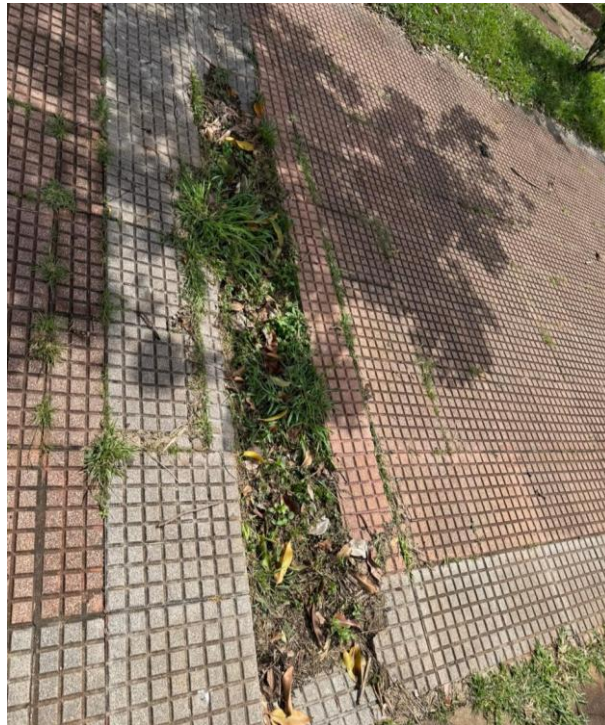
- **Mantenimiento de espacios verdes:** la zona cuenta con áreas con vegetación, pero están descuidadas. La flora invasiva y los malezales invaden parques y canteros, aumentando plagas y reduciendo los espacios útiles. No se observa poda regular ni conservación del arbolado en avenidas.

*Imagen 5: vegetación invasora que ha provocado deterioro y grietas en la infraestructura urbana de la acera. Nota: Imagen de elaboración propia*

- **Mantener espacios verdes:** ejecutar poda y desmalezado anual de parques y separadores. Controlar especies invasoras y plantar especies nativas. Garantizar la recolección regular de residuos en áreas verdes para prevenir plagas.

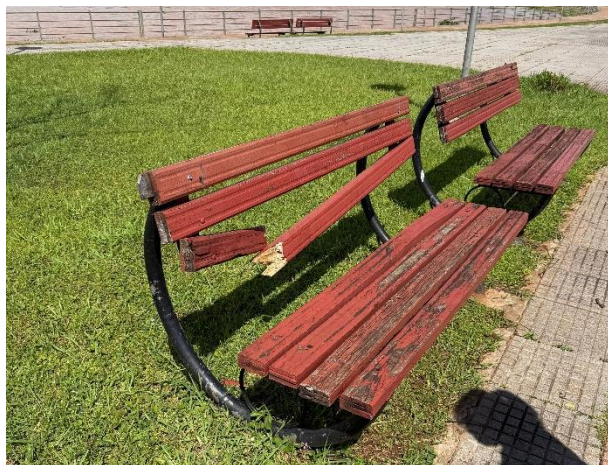
- **Mobiliario urbano:** los bancos y mobiliario de madera se encuentran podridos, rotos o ausentes. No hay asientos ni mesas en buen estado en plazas o aceras, lo que limita el confort de los peatones. La infraestructura existente está en extremo deterioro.

*Imagen 6: Los asientos están dañados por degradación biológica de la madera debido a la absorción de humedad, combinada con deterioro estructural, todo agravado por la falta de mantenimiento. Nota: Imagen de elaboración propia*

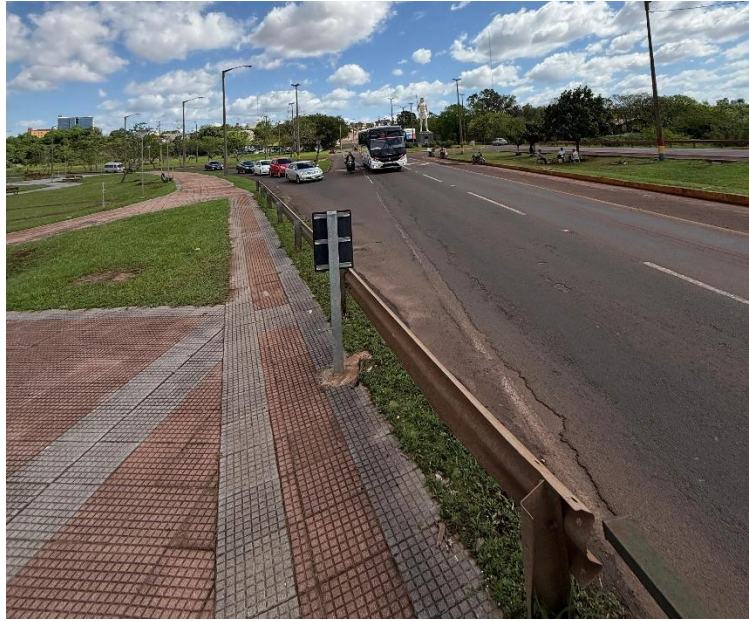
- **Seguridad peatonal:** no hay sendas peatonales señalizadas en intersecciones clave ni pasos de cebra de buen estado. Muchos cruces se hacen de forma irregular sobre una vía rápida (Ruta 6 – Av. Caballero) sin semáforos ni reductores de velocidad. La ausencia de infraestructura peatonal (veredas continuas, barandas, luminarias adecuadas) hace muy inseguras las caminatas.

- **Seguridad peatonal:** no existir cruces señalizados incumple las buenas prácticas de diseño vial. Normas de tránsito (e.j. Reglamentación nacional de tránsito vial) y planes urbanísticos suelen exigir pasos peatonales cada cierta distancia en avenidas de alto flujo. La falta de estos elementos, junto con veredas discontinuas y sin protección, vulnera el derecho básico de desplazamiento seguro de los vecinos.

*Imagen 7: Trayectorias de acceso, salida deficientes y problemas de seguridad para peatones. Nota: Imagen de elaboración propia*

- **Señalizar y proteger cruces peatonales:** pintar sendas peatonales claramente y colocar semáforos o señales de alto en arterias principales. Ampliar veredas estrechas y poner barandas donde el tráfico es muy cercano. Esto fomentará caminar seguro y respetará las normas viales.

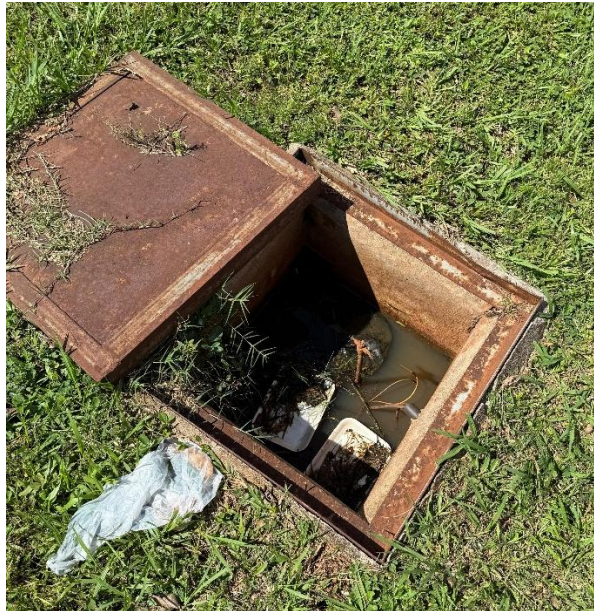
- **Drenaje y saneamiento:** se registra acumulación de agua estancada en zanjas y calles bajas durante la estación de lluvias. Existen desagües abiertos sin tapas (cárcavos destapados) que generan focos de vectores. La falta de mantenimiento de la red de desagüe provoca inundaciones en vía pública y crea criaderos de mosquitos.

- **Drenaje y saneamiento:** la existencia de zanjias abiertas incumple estándares básicos de salud pública. La *Ley 1561/00* (Sistema Nacional del Ambiente) y reglamentos asociados exigen control de aguas pluviales y residuales para prevenir focos de enfermedad; además la presencia de criaderos de mosquitos rompe con las recomendaciones de salud ambiental (programas de lucha contra el dengue).

*Imagen 8: Drenajes obstruidos por acumulación de residuos sólidos. Nota: Imagen de elaboración propia.*

- **Optimizar drenaje y saneamiento:** cubrir zanjas abiertas y confeccionar sumideros pluviales continuos. Construir alcantarillas subterráneas y rejillas en lugares estratégicos, evitando la acumulación de aguas. Gestionar limpiezas periódicas y campañas de lucha contra vectores, evitando recipientes con agua estancada.
