**Accesibilidad en el sector de la costanera frente al Shopping en  
Encarnación; diagnóstico y propuestas.**

***Accessibility in the waterfront area in front of the Shopping Center in  
Encarnación; diagnosis and proposals.***

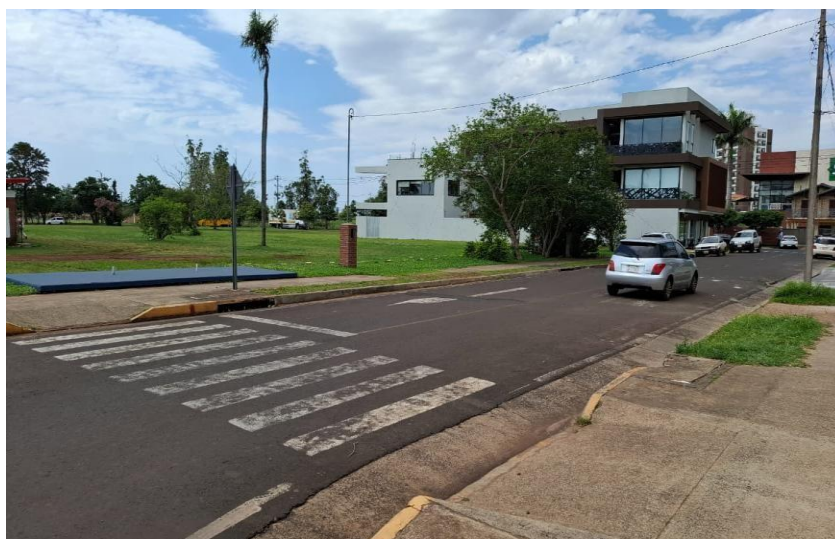
*Figura 4: Rampas accesibles. Nota. Imagen de Elaboración Propia.*

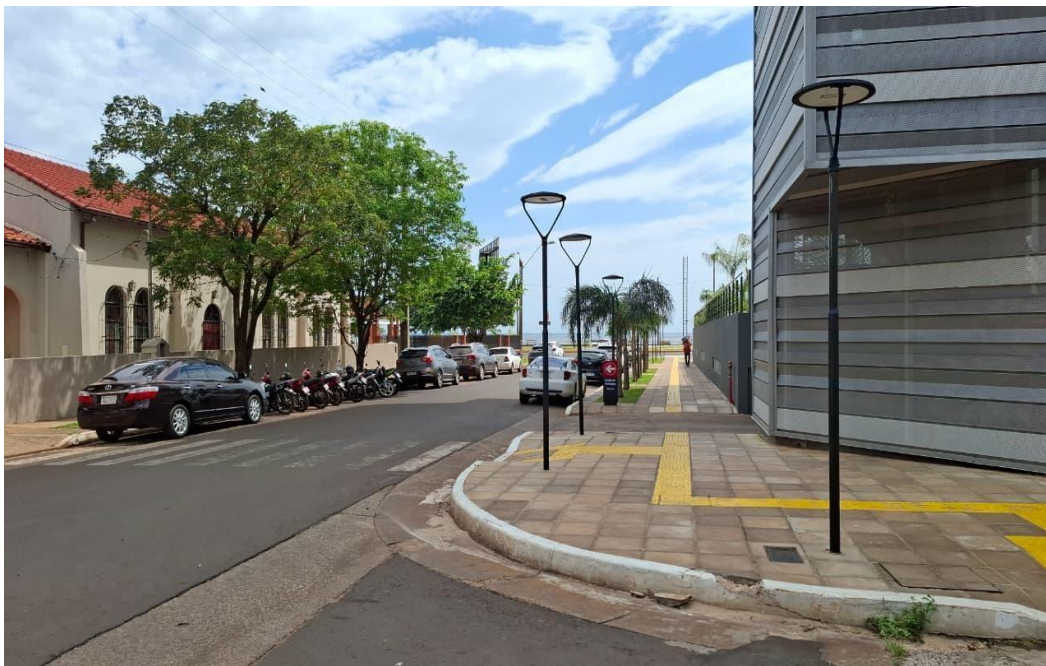
Sin embargo, también se pudieron identificar algunos deterioros y faltantes en el área, como la ausencia de pintura en las sendas peatonales, el asfalto dañado, cordones rotos y la carencia de señalización adecuada para el tránsito vehicular, incluyendo la identificación de calles, sentidos de circulación y advertencias de contramano.

Figura 5: Cordones deteriorados en esquinas. Nota. Imagen de Elaboración Propia.

### Adecuación de esquinas y cruces peatonales.

- Implementación de rampas accesibles para la facilitación del desplazamiento de personas con movilidad reducida.

- Corrección de pendientes y niveles para garantizar una circulación segura y continua.

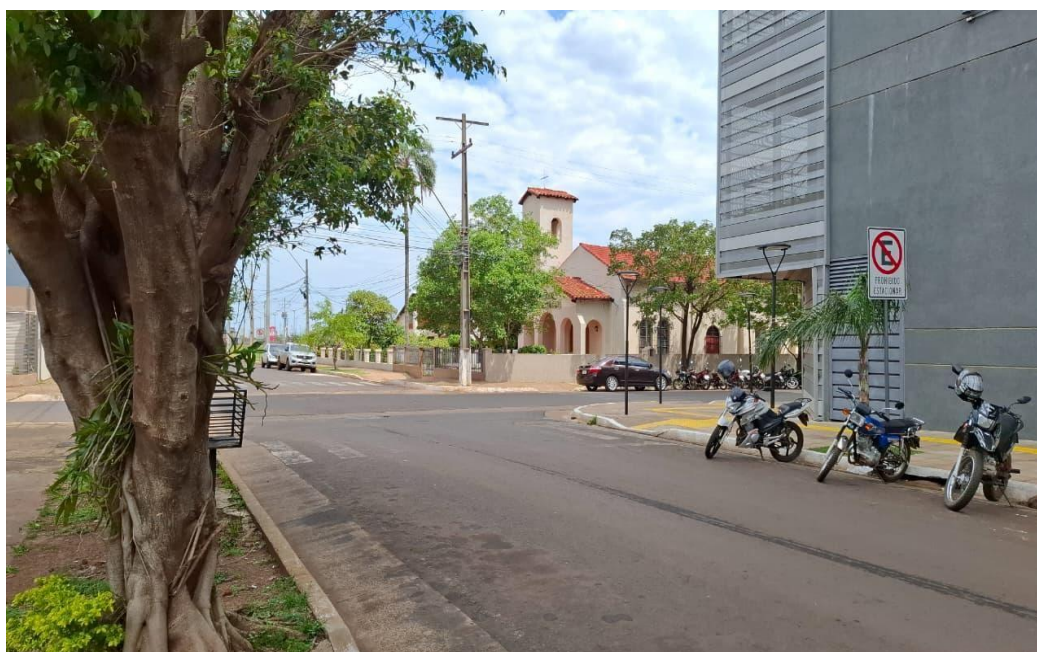
Figura 6: Paso peatonal desgastado. Nota. Imagen de Elaboración Propia.

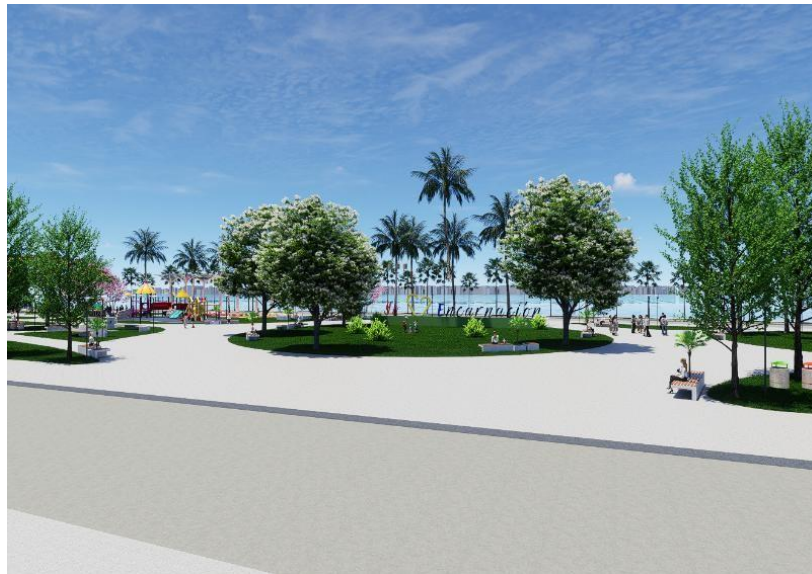
*Figura 8. Integración paisajística que contribuya a la armonización del entorno urbano. Nota. Imagen de Elaboración Propia*

- Plantación de especies arbóreas y vegetales para la generación de sombras y la mejora del confort térmico.
- Integración paisajística que contribuya a la armonización del entorno urbano.

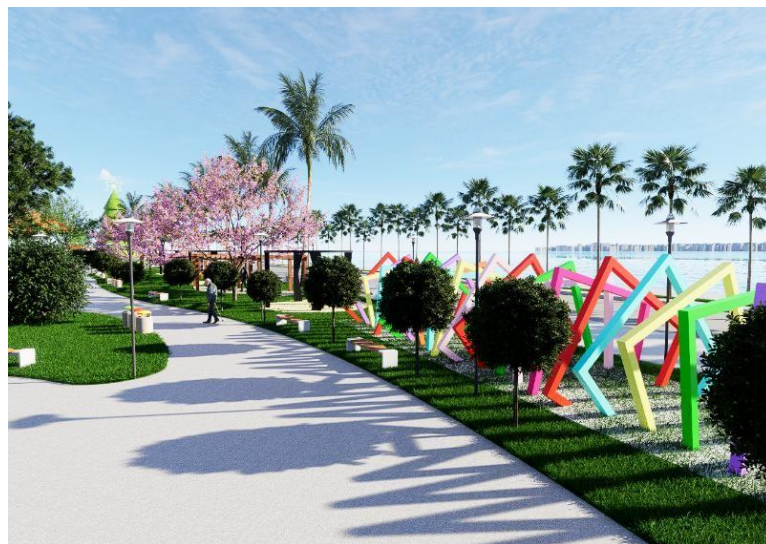
*Figura 9. Delimitación del espacio lúdico con elementos de diversos colores. Nota. Imagen de Elaboración Propia*

- Instalación de superficies amortiguantes de caucho para la protección infantil y la reducción de lesiones por caídas.
- Delimitación y organización del espacio lúdico para mejorar su seguridad y funcionalidad.
