**Diagnóstico de la accesibilidad e inclusividad del espacio público  
costanera Playa San José, Encarnación.**

***Diagnosis of the accessibility and inclusiveness of the coastal public space  
San José Beach, Encarnación.***

**AUTORES:** Univ. Kamila Adriana Báez Cuba,  
Universidad Católica “Nuestra Señora de la Asunción”, Campus Itapúa.

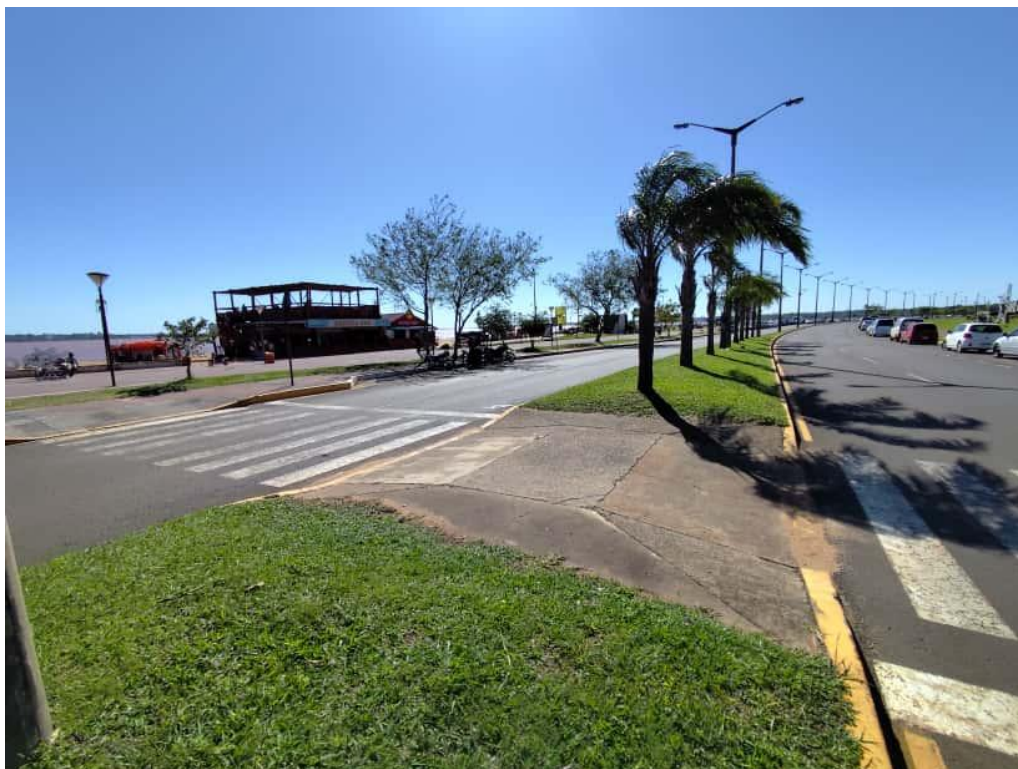
*Figura 1: Se observa la avenida amplia con doble calzada y separación central, ciclovía y veredas peatonales. Nota. Imagen de Elaboración propia*

Es posible observa como las avenidas principales cuentan con sus respectivas calzadas y respectivos pasos peatonales con la observación correspondientes de que en ciertos lugares no cuenta con el adecuado uso de las rampas de acceso o rampas peatonales y los ciudadanos no tiene más opción que transitar por el césped.

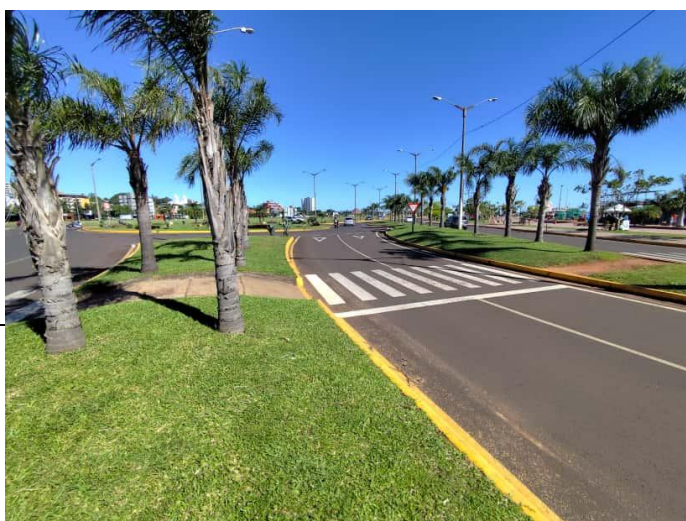
*Figura 2: Se observa la avenida amplia con doble calzada y separación central, cercanías de la rotonda principal. Nota. Imagen de Elaboración propia.*

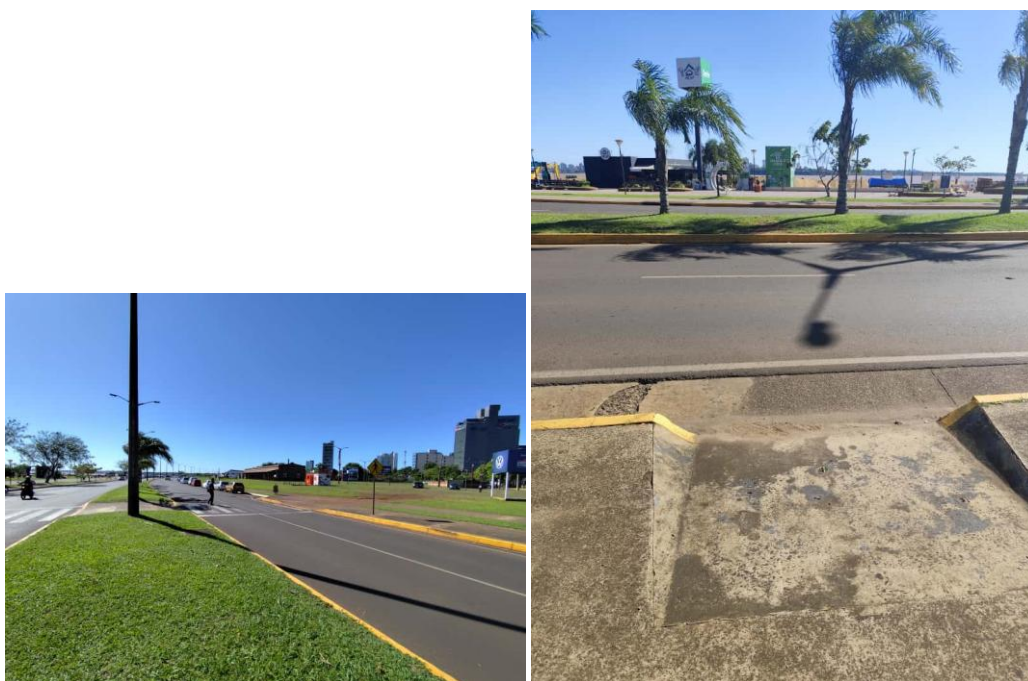
*Figura 3: Rampas peatonales localizadas en los cordones de los espacios públicos. Nota. Imagen de Elaboración propia.*

No todas las rampas a los alrededores de la costanera sector playa son aptas para discapacitados ya que cuentan con pendientes muy grandes que dificultad la movilidad por sí mismos.

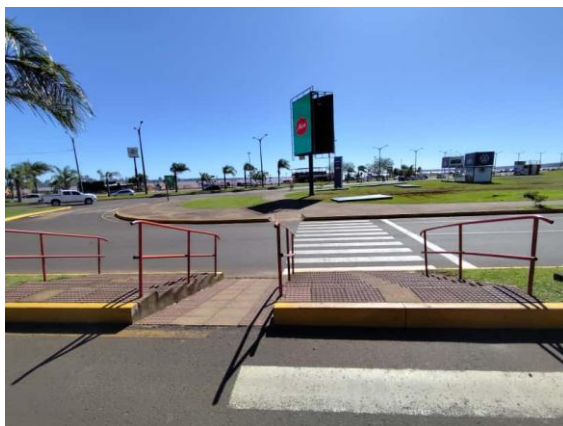
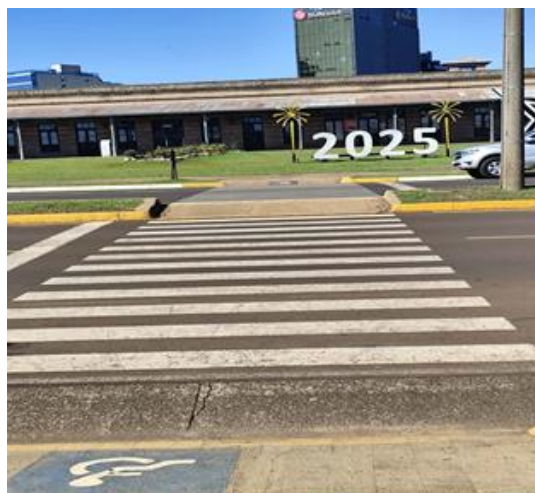
*Figura 4: Rampas peatonales localizadas en los cordones de los espacios públicos. Nota. Imagen de Elaboración propia.*

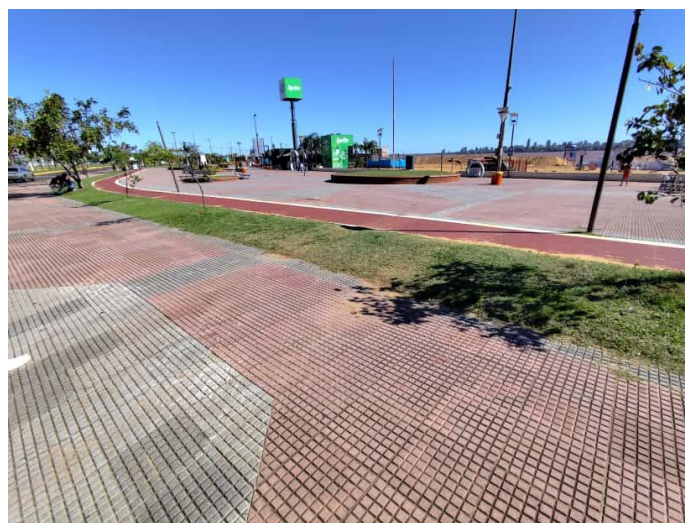
*Figura 5: Acceso a costanera y playa. Nota. Imagen de Elaboración propia.*

Varios sectores de la costanera n cuentan con espacios específicos para el ingreso a ella lo que lleva a la ciudadanía a acceder por el césped y causa mucha más dificultad a las personas con

movilidad limitada. Además de los accesos directos a la playa no cuentan en su totalidad con las Rampa de acceso a la arena, técnicamente se encuentra en un solo sector de la Costanera lo que afecta la movilidad ya que tienen que recorrer un trayecto muy exagerado para poder acceder a la playa.

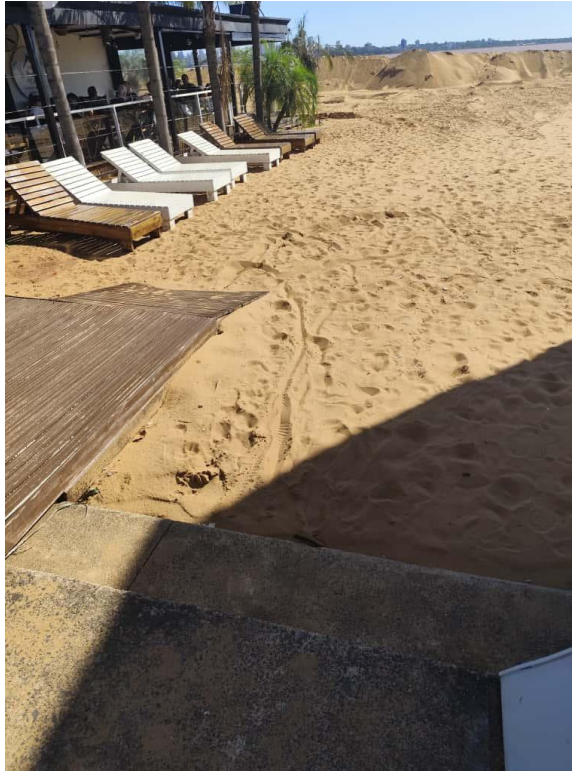
*Figura 6: Acceso a costanera y playa. Nota. Imagen de Elaboración propia.*

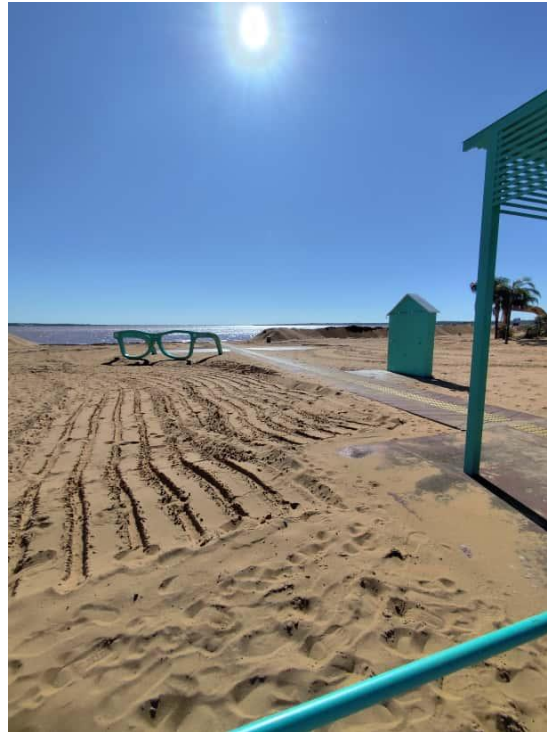
*Figura 7: Acceso a costanera y playa acceso para discapacitados. Nota. Imagen de Elaboración propia.*
